Proyecto de Restauración

Cabeza masculina en escorzo

Isidoro Brocos

Lápiz sepia sobre papel
40 x 30 cm

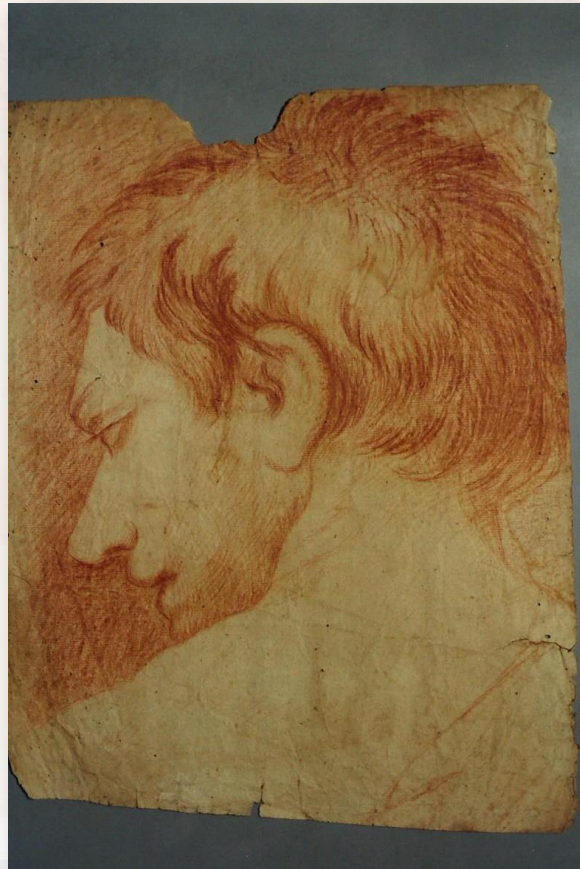
Deformaciones de soporte.

Fragmentaciones en el perímetro de la obra y laguna de tamaño considerable en el borde superior, que afecta a una pequeña zona de la figura.

Deformaciones y falta de soporte

- ✓ Limpieza superficial del polvo en el anverso y reverso de la obra.
- ✓ Limpieza de las concreciones.
- ✓ Desacidificación del soporte.
- ✓ Colocación de injerto.
- ✓ Reintegración cromática.

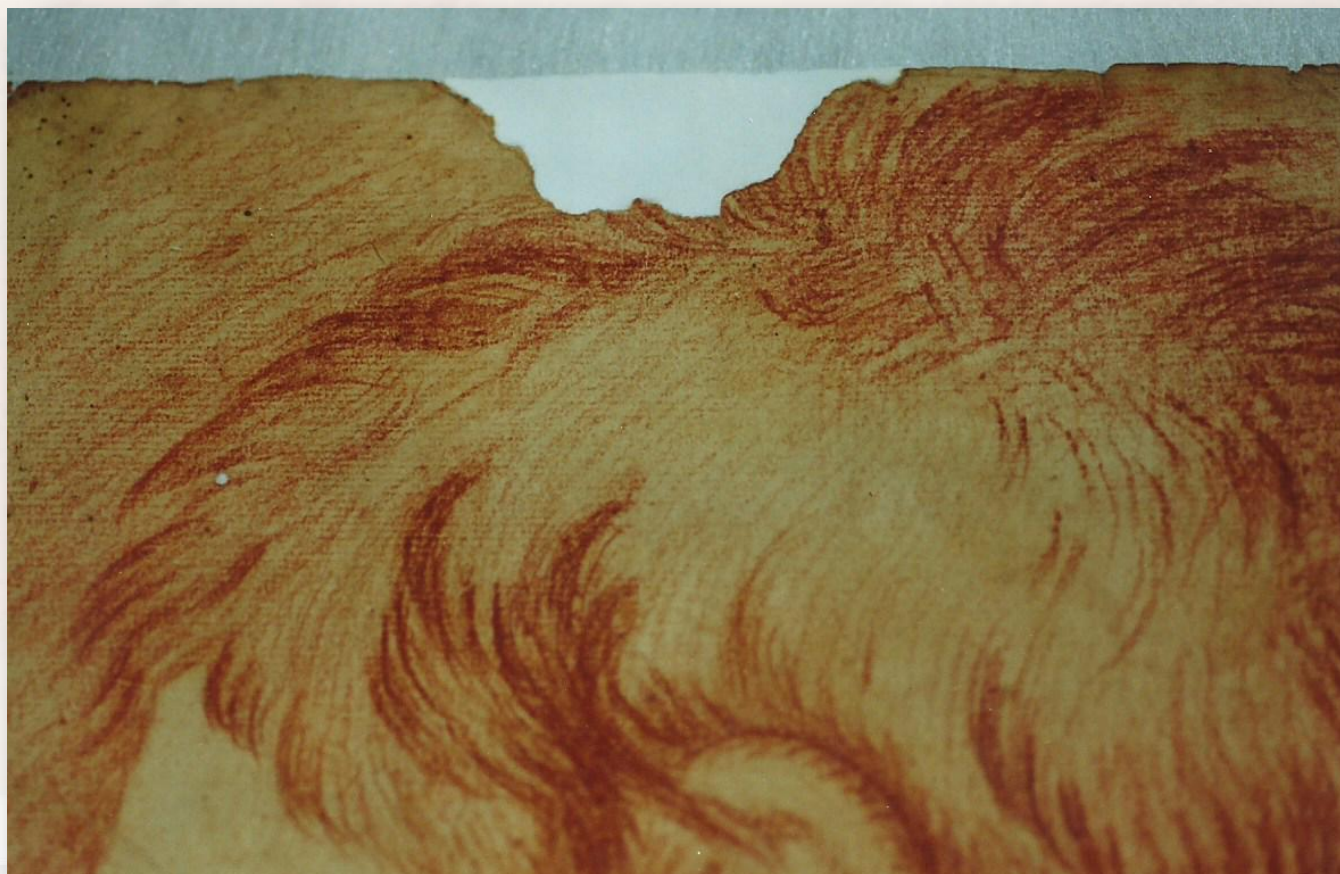
Colocación de injerto
