Proyecto de Restauración

Cabeza masculina en escorzo

Isidoro Brocos

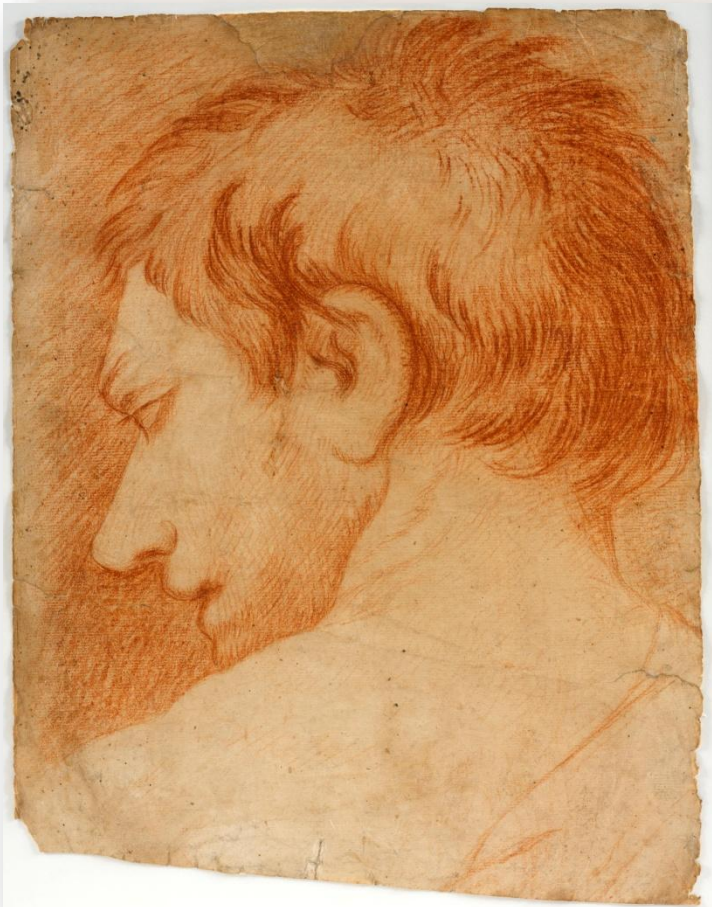
Tras el análisis de la obra se comprobó que tanto ésta como el soporte necesitaban un tratamiento de restauración.

Acidificación del soporte, presentando rigidez y fragilizado, lo que favorece la fracturación del mismo.

Fragmentaciones en el perímetro de la obra y laguna de tamaño considerable en el borde superior, que afecta a una pequeña zona de la figura.

Pequeñas concreciones en los fondos de la obra causadas por pequeños insectos.

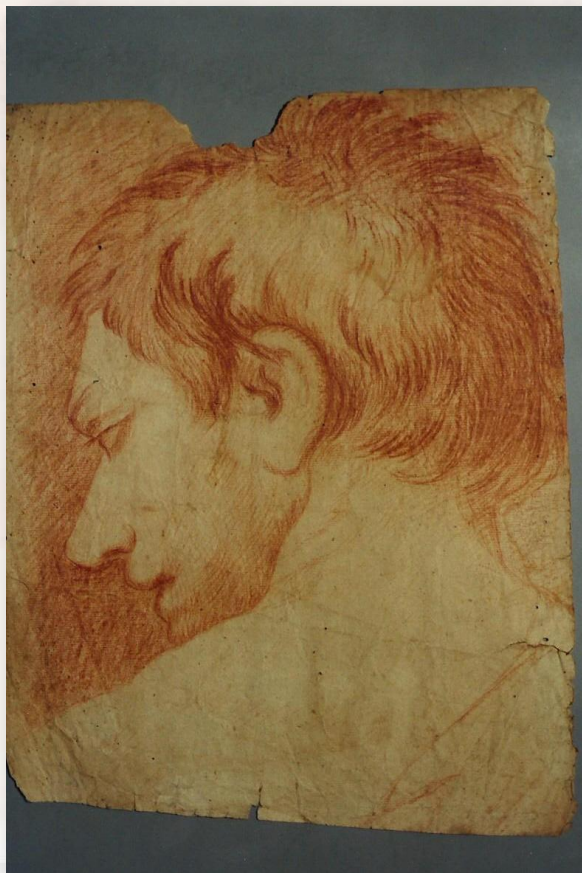
Deformaciones de soporte.

Deformaciones y falta de soporte
