Proyecto de Restauración

Cabeza masculina en escorzo

Isidoro Brocos

Lápiz sepia sobre papel
40 x 30 cm

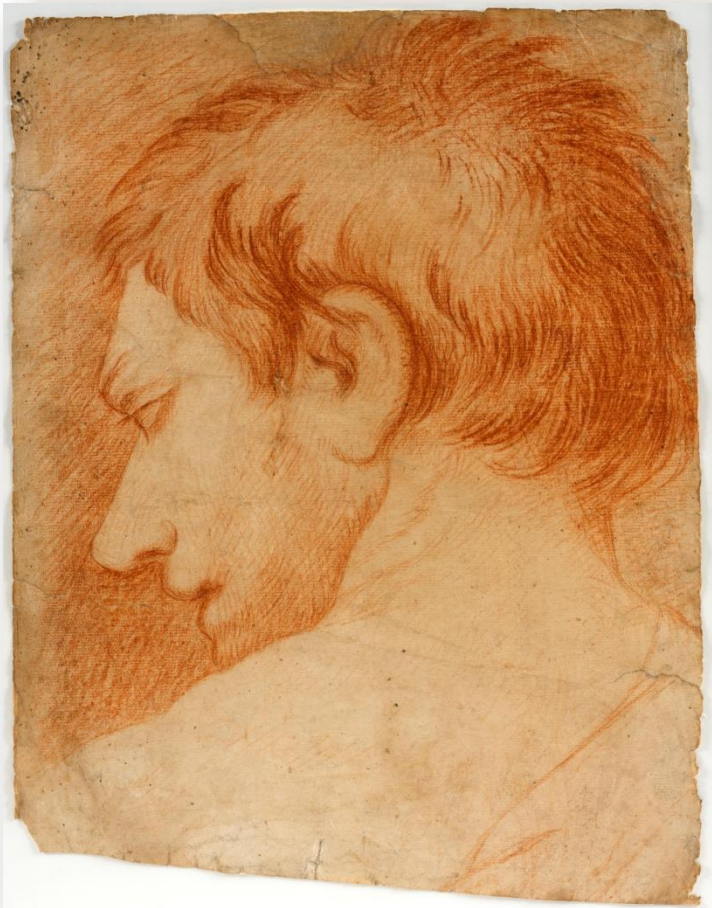
Tras el análisis de la obra se comprobó que tanto ésta como el soporte necesitaban un tratamiento de restauración.

Deformaciones de soporte.

Acidificación del soporte, presentando rigidez y fragilizado, lo que favorece la fracturación del mismo.

Fragmentaciones en el perímetro de la obra y laguna de tamaño considerable en el borde superior, que afecta a una pequeña zona de la figura.

Pequeñas concreciones en los fondos de la obra causadas por pequeños insectos.

- ✓ Limpieza superficial del polvo en el anverso y reverso de la obra.
- ✓ Limpieza de las concreciones.
- ✓ Desacidificación del soporte.
- ✓ Colocación de injerto.
- ✓ Reintegración cromática.
